MusAiCa_EBA (Musei Accessibili in Calabria_Eliminazione Barriere Architettoniche)

MUSEO ARCHEOLOGICO LAMETINO - LAMEZIA TERME (CZ)

PROGETTO ESECUTIVO

Relazione generale e tecnica

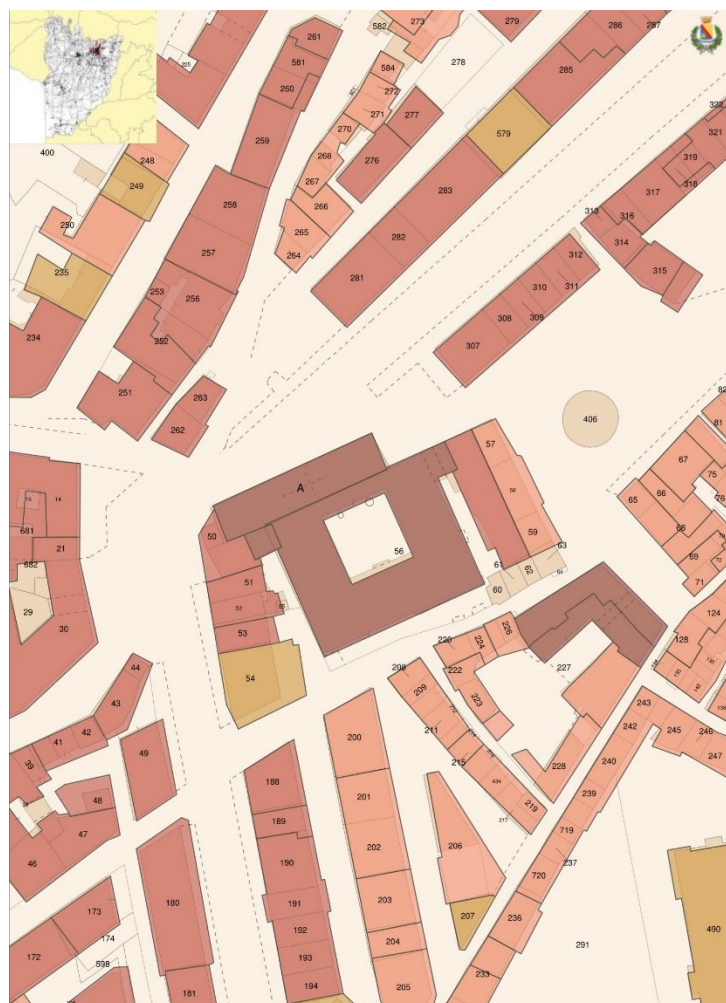
Figura 1: Rappresentazione tratta dal Piano Strutturale Comunale del Comune di Lamezia Terme (Geoportale comunale)

AMBITO CENTRI STORICI BENI CULTURALI - CAPO 14

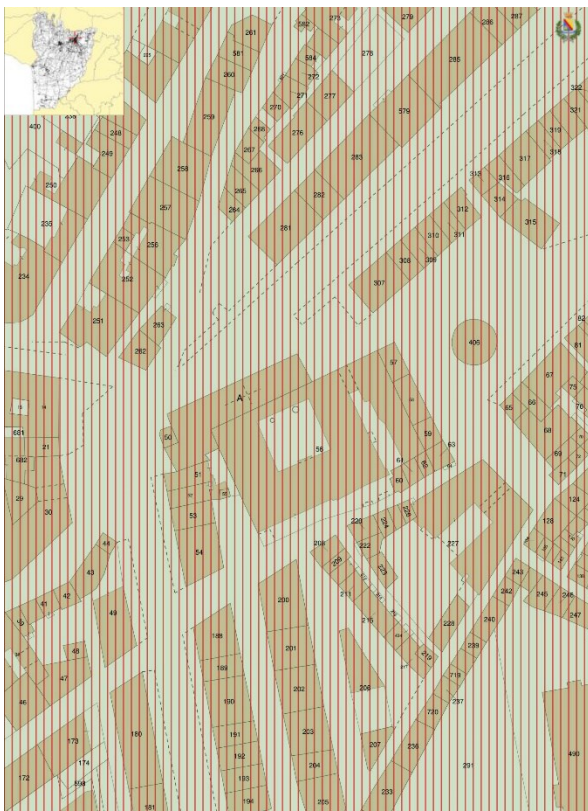
Ambiti di particolare tutela sismica -
Faglia attiva e capace (Artt.12,26 C.2)

Ambiti sottoposti ai limiti della
Classe 3 (Art.12 c.6)

Vincolo per rischio idraulico e di
stabilità dei versanti - Classe 4
(Artt.12 c.2 e 26 c.2)

Figura 4: Vicoli area di progetto (Geoportale comunale)

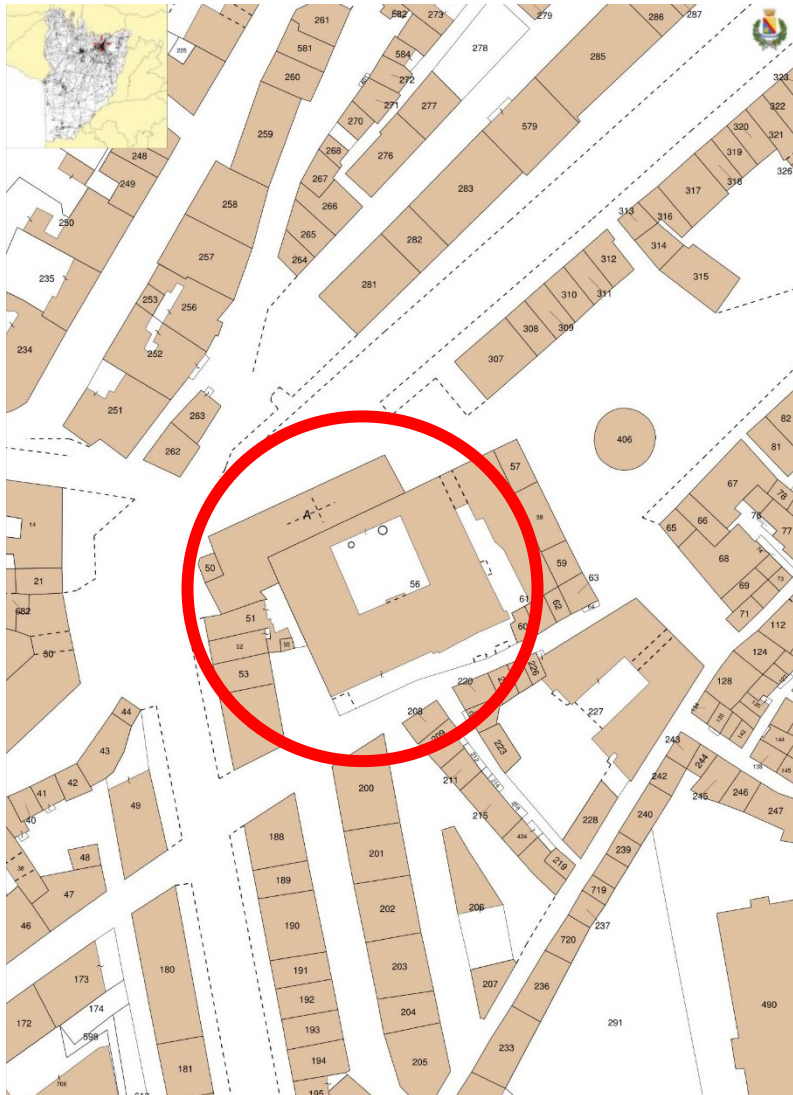
Figura 5: Stralcio catastale area di progetto (Geoportale comunale)

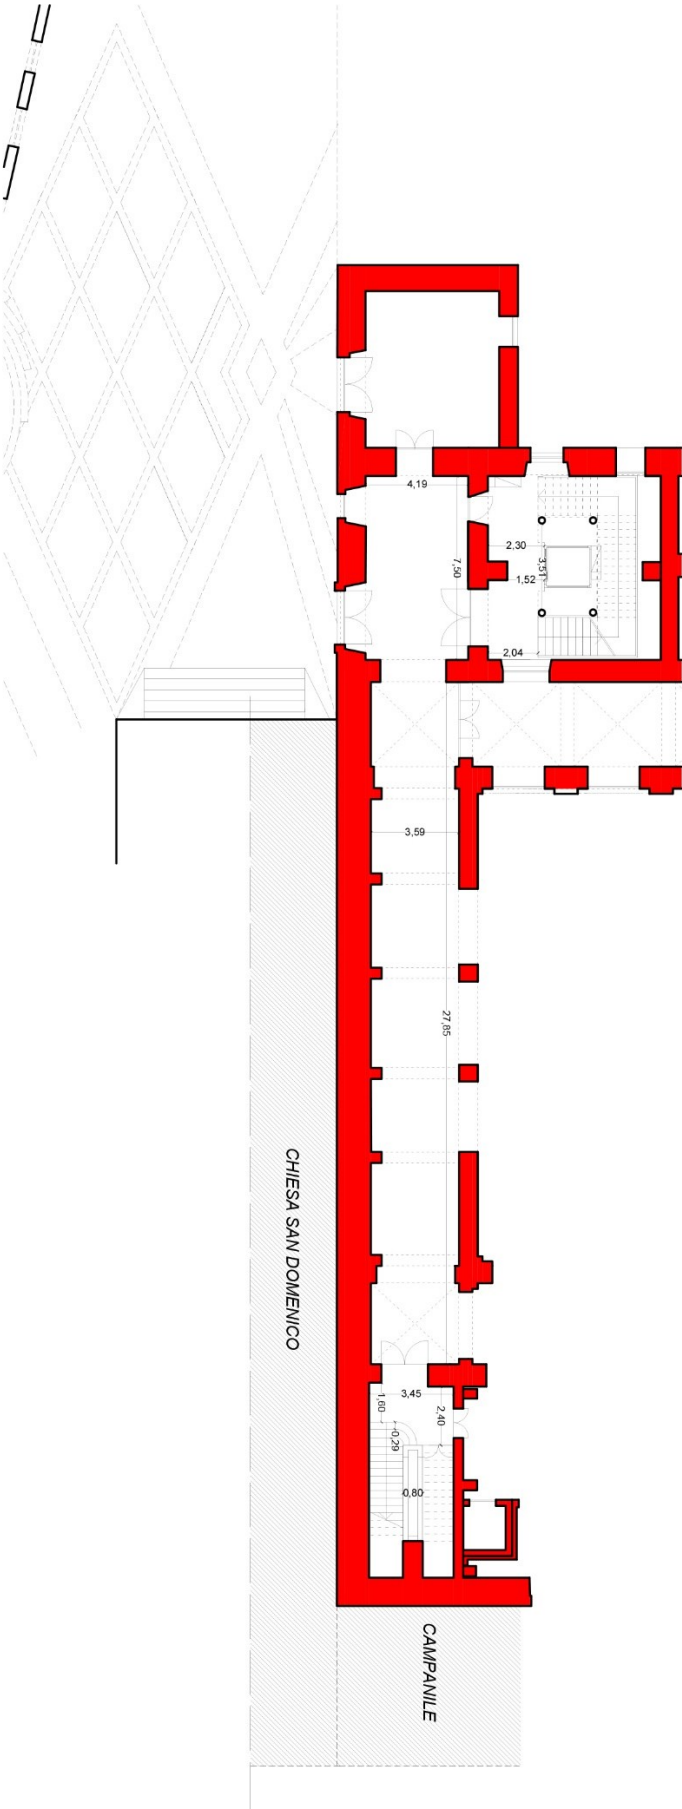
Figura 6: Rilievo stato attuale – Piano Terra

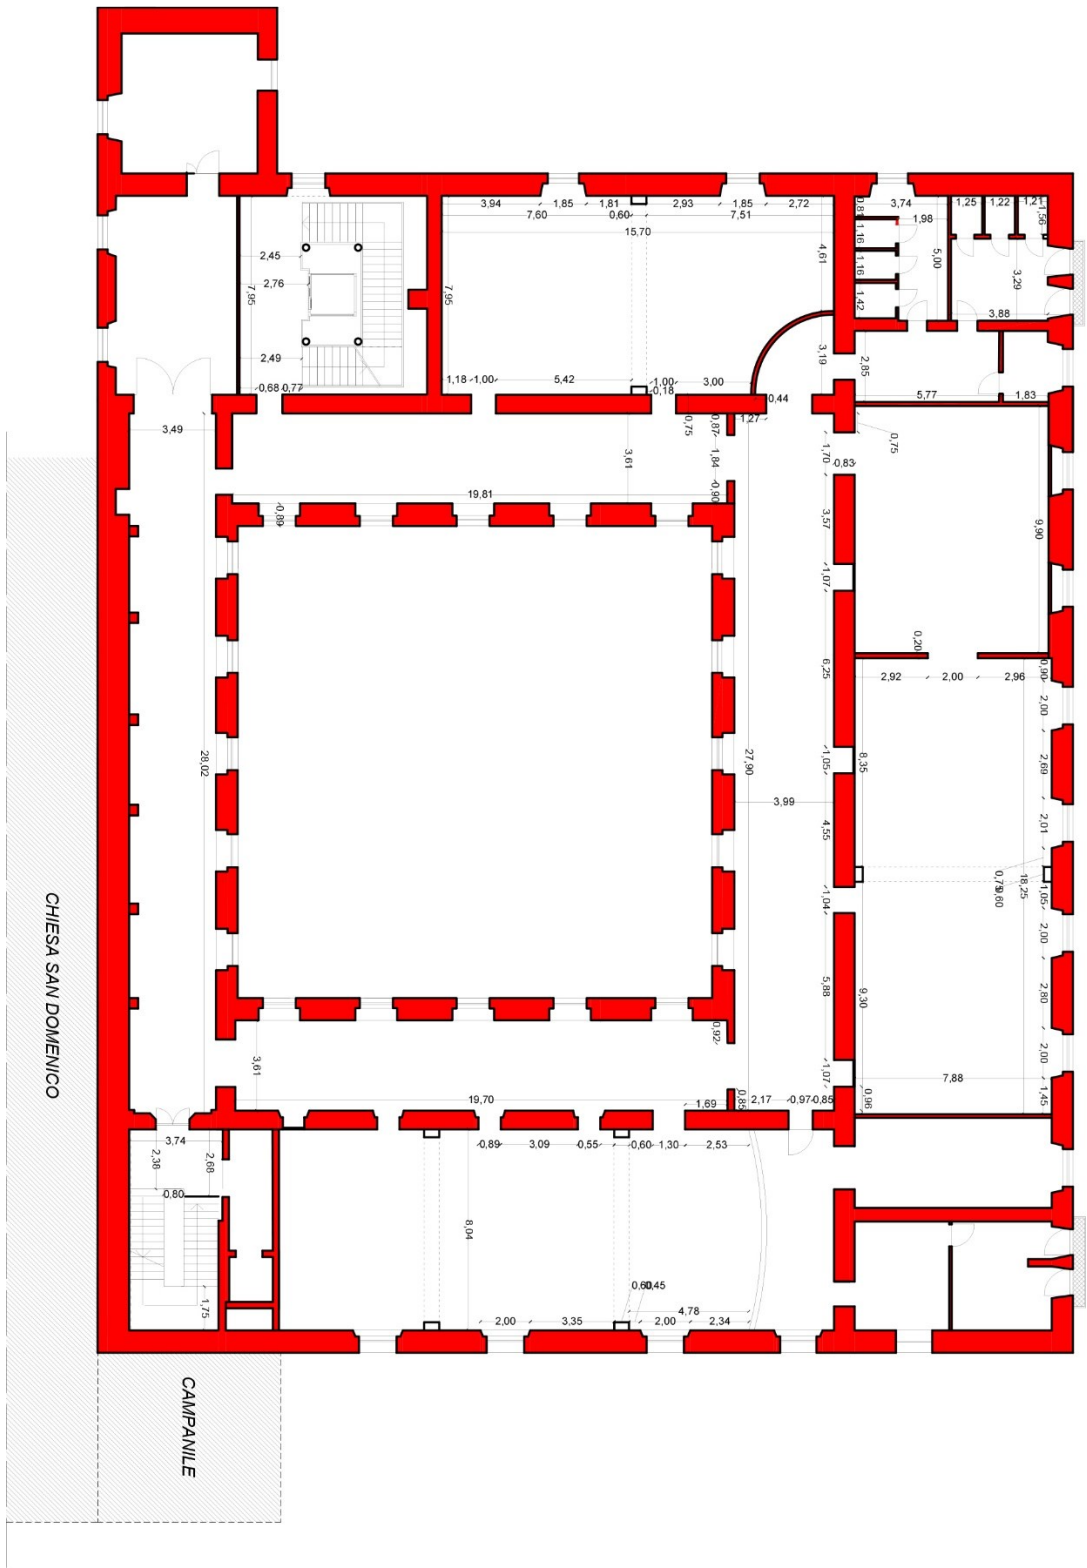
Figura 7: Rilievo stato attuale – Piano Primo
